# 专用电源嵌入式控制系统DSP端口问题研究

**摘要:**针对目前被广泛应用在电力电子和电源控制领域的TMS320F28335 DSP,结合在开发专用电源嵌入式控制系统过程中发现的GPIO端口问题开展研究工作。对产生的问题进行了复现试验,发现在使用同一分组GPIO的情况下,通过GPxDAT寄存器控制程序指令无法控制2个及以上端口产生相应动作的问题。经分析提出导致问题产生的3种假设并进行相应的验证试验,试验结果表明第3种假设情况为产生问题的原因。在此基础上提出了3种基于软件编程的解决方案,并对解决方案进行了验证。最后,对TMS320F28x系列其他5种常用型号的DSP进行拓展试验,均发现了相似的问题。采用提出的3种解决方案进行测试,结果证明提出的解决方案都是有效可行的。

## Research on DSP Port Problem of Special Power Embedded Control System

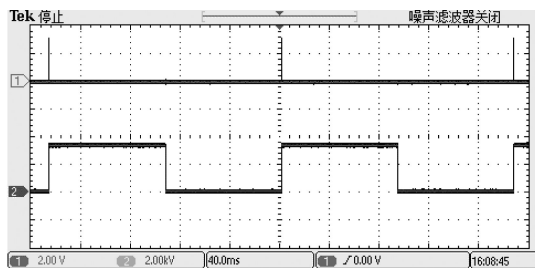
图2 问题复现最小系统试验示波器波形

使用同样GpioDataRegs.GPADAT.bit.GPIOxC语言控制指令语句修改GPxDAT寄存器的值来控制GPIO12和GPIO13端口产生连续高低电平变化。通过示波器捕捉端口波形,试验波形如图2所示(图中上面波形为GPIO12、下面波形为GPIO13试验波形),可以看到GPIO12端口没有按照程序指令进行相应的动作,问题被复现。对试验现象进行总结,得出结论: DSP同一分组下的GPIO端口,通过修改GPxDAT寄存器方式来控制组内的任意2个端口时,会出现上述端口未按照程序指令动作的问题;大部分情况下只有最后一条修改GPxDAT寄存器的控制指令会被正确执行,相应端口会产生电平变化。

在图2中可以看到GPIO12的波形几乎没有电平变化,只是在某些位置产生了一些极短的脉冲。根据这一试验结果分析,在程序代码执行过程中,使用GpioDataRegs.GPADAT.bit.GPIOx指令语句对同组内端口进行控制,先被执行的控制GPIO12的指令并未使端口产生相应的电平变化,而后面被执行的控制GPIO13的指令可以使端口产生相应的电平变化。

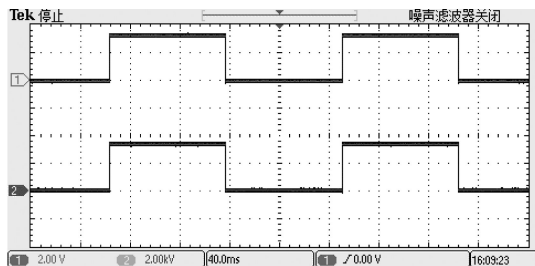
图3 问题复现最小系统增加延迟后试验示波器波形

随后进行了单步执行测试,控制指令语句都能够使GPIO12产生正确的电平变化。经初步分析该故障可能与CPU执行延迟有一定关系。于是在对应指令语句后插入足够的延迟,再进行测试研究。示波器波形如图3所示(图中上面波形为GPIO12、下面波形为GPIO13试验波形),此时可以看到GPIO12和GPIO13都产生了正确的电平变化。

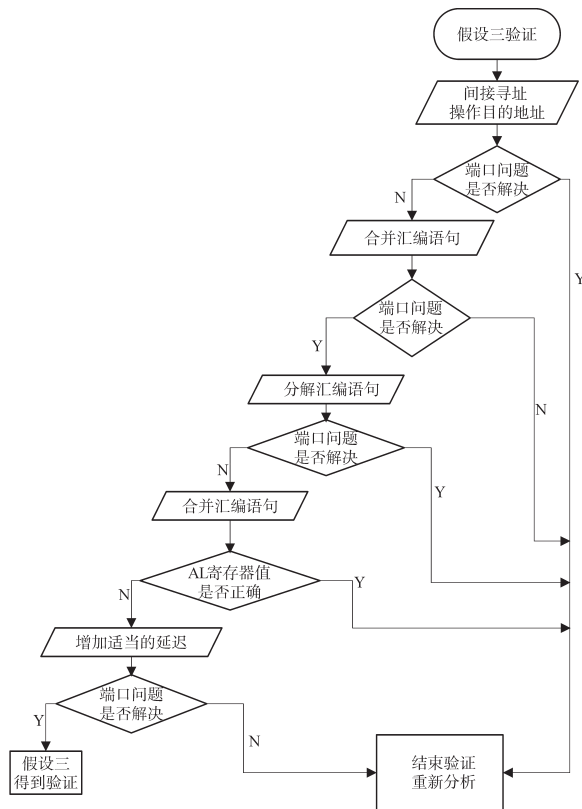
图4 假设三验证流程图

经过上面的验证试验研究,排除了前两种假设。下面针对假设三开展验证试验研究,验证试验过程比较复杂,验证流程图如图4所示。

首先设计试验来验证该寄存器的这种问题是否与寻址方式有关。由于编译器在默认方式编译C代码时,产生了使用DP寻址,OR指令直接操作目的地址的方式进行操作。使用汇编语句实现与C语言控制指令语句相同的功能,采用XARn方式进行间接寻址来操作目的地址。经过测试发现,仍然存在端口控制问题。可以得出结论该寄存器的这种问题与寻址方式并无关联。

入的复合指令。通过合并汇编指令的操作,定位语句执行过程中存在问题的位置。经过测试发现,端口控制问题得到了解决。可以基本确认语句执行的问题可能出现在OR语句的执行中间。

将OR汇编复合指令进行分解,设置合适的断点并观察AL寄存器的值,精确定位出现问题的语句执行位置。经过测试发现,AL寄存器的值实际上没有因为控制指令语句的执行而发生相应的变化,即AL寄存器的值不正确。

通过上述2个测试试验,定位了出现问题的执行语句位置。在该语句后加入一定数量的“NOP”延迟指令,产生一定时间的延迟。匹配寄存器指令语句执行和硬件变化的时间。从而验证端口问题是否能得到解决。经过多次测试试验,在加入5个“NOP”指令语句情况下,寄存器的值正确。

至此,可以判定“假设三”是引起这些问题的原因所在。
