# 6SE70逆变器IGBT故障分析与对策

**摘要:** 针对某公司小型棒材连轧6SE70系列传动柜频繁发生IGBT爆管问题, 具体分析了引发故障的设计容量不足、控制电路故障、操作原因、编码器和柜体安装缺陷五大主要原因, 并介绍了所采取的针对性的预防措施。经过近几年的攻关, 该故障已经得到有效控制。

## Analysis and Countermeasures for IGBT Failure of 6SE70 Inverter

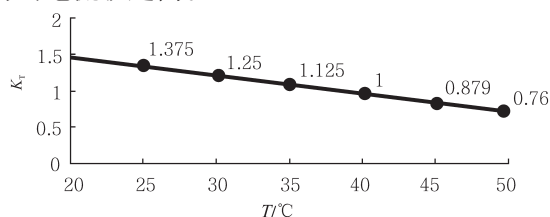
图1 传动柜工作温度与校正系数关系图

逆变器的功率元件IGBT散热能力好坏是传动柜可靠工作的主要条件<sup>[2-6]</sup>,依据《SIMOVERT MASTERDRIVES Vector Control设计指南》中西门子传动柜工作温度与允许长期运行电流之间的对应关系可知(如图1所示),传动柜工作温度 $T$ 越低,传动柜的校正系数 $K_T$ 就越高,允许长期运行的电流就越高。

由成线形比例关系的 $K_T-T$ 曲线可知:工作温度降低 $10^\circ\text{C}$ ,校正系数提高0.25,则需降温幅度如下:

1) 增加传动柜室内空调数量以降低柜体的环境温度。购置大功率空调4台,安装于电气室另一侧(原空调只在单侧安装),保证全室制冷能力均衡,新增2台溴化锂中央空调,确保室内温度不超 $25^\circ\text{C}$ 。

2) 每台传动柜增加一台轴流风机,提高柜内冷却气流流速,以增强柜体的散热能力。采取上述措施后,通过柜内自带的Pt100热电阻检测柜内最高工作温度由原来的 $60^\circ\text{C}$ 左右下降为 $49^\circ\text{C}$ 左右,实现了预定目标。

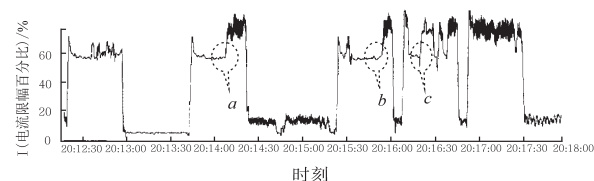
图2 轧制过程中逆变器电流突变曲线

对于棒材连轧传动设备来说,正常轧制过程中,传动柜电流一般比较平稳,不会产生幅度较大的电流突变,由多年的设备维护经验可知,电流突变现象与传动设备异常紧密相关,比如逆变器的触发板、IVI电路板性能不良造成1相IGBT触发延迟或关断延迟,即会引起逆变器输出电流的无规律突变,如图2所示电流曲线中的 $a, b, c$ 点。该突变电流峰值由于未达到电流报警阈值,逆变器并不报警,但该问题一般在持续 $2 \sim 4$  d后,即会引发IGBT爆管,造成重大设备事故。

如果能对传动电流进行实时监测,并对异常的突变电流及时发出报警,做到早发现、早处理,即可有效避免故障的发生。

在1根坯料的轧制周期内(由逆变器输出力矩参数判断轧制周期的开始和结束,比如力矩大于/小于20%额定力矩,判定为周期的开始/结束),对传动电流按一定的采样周期(例如50 ms)进行采样并存储,对设定采样区间内(例如10个采样周期)首次出现的最大电流值与前期最小电流值进行比较,当差值超过设定的报警阈值即发出报警。
